12. 6. 土壤汚染

12. 6. 1. 現況調査

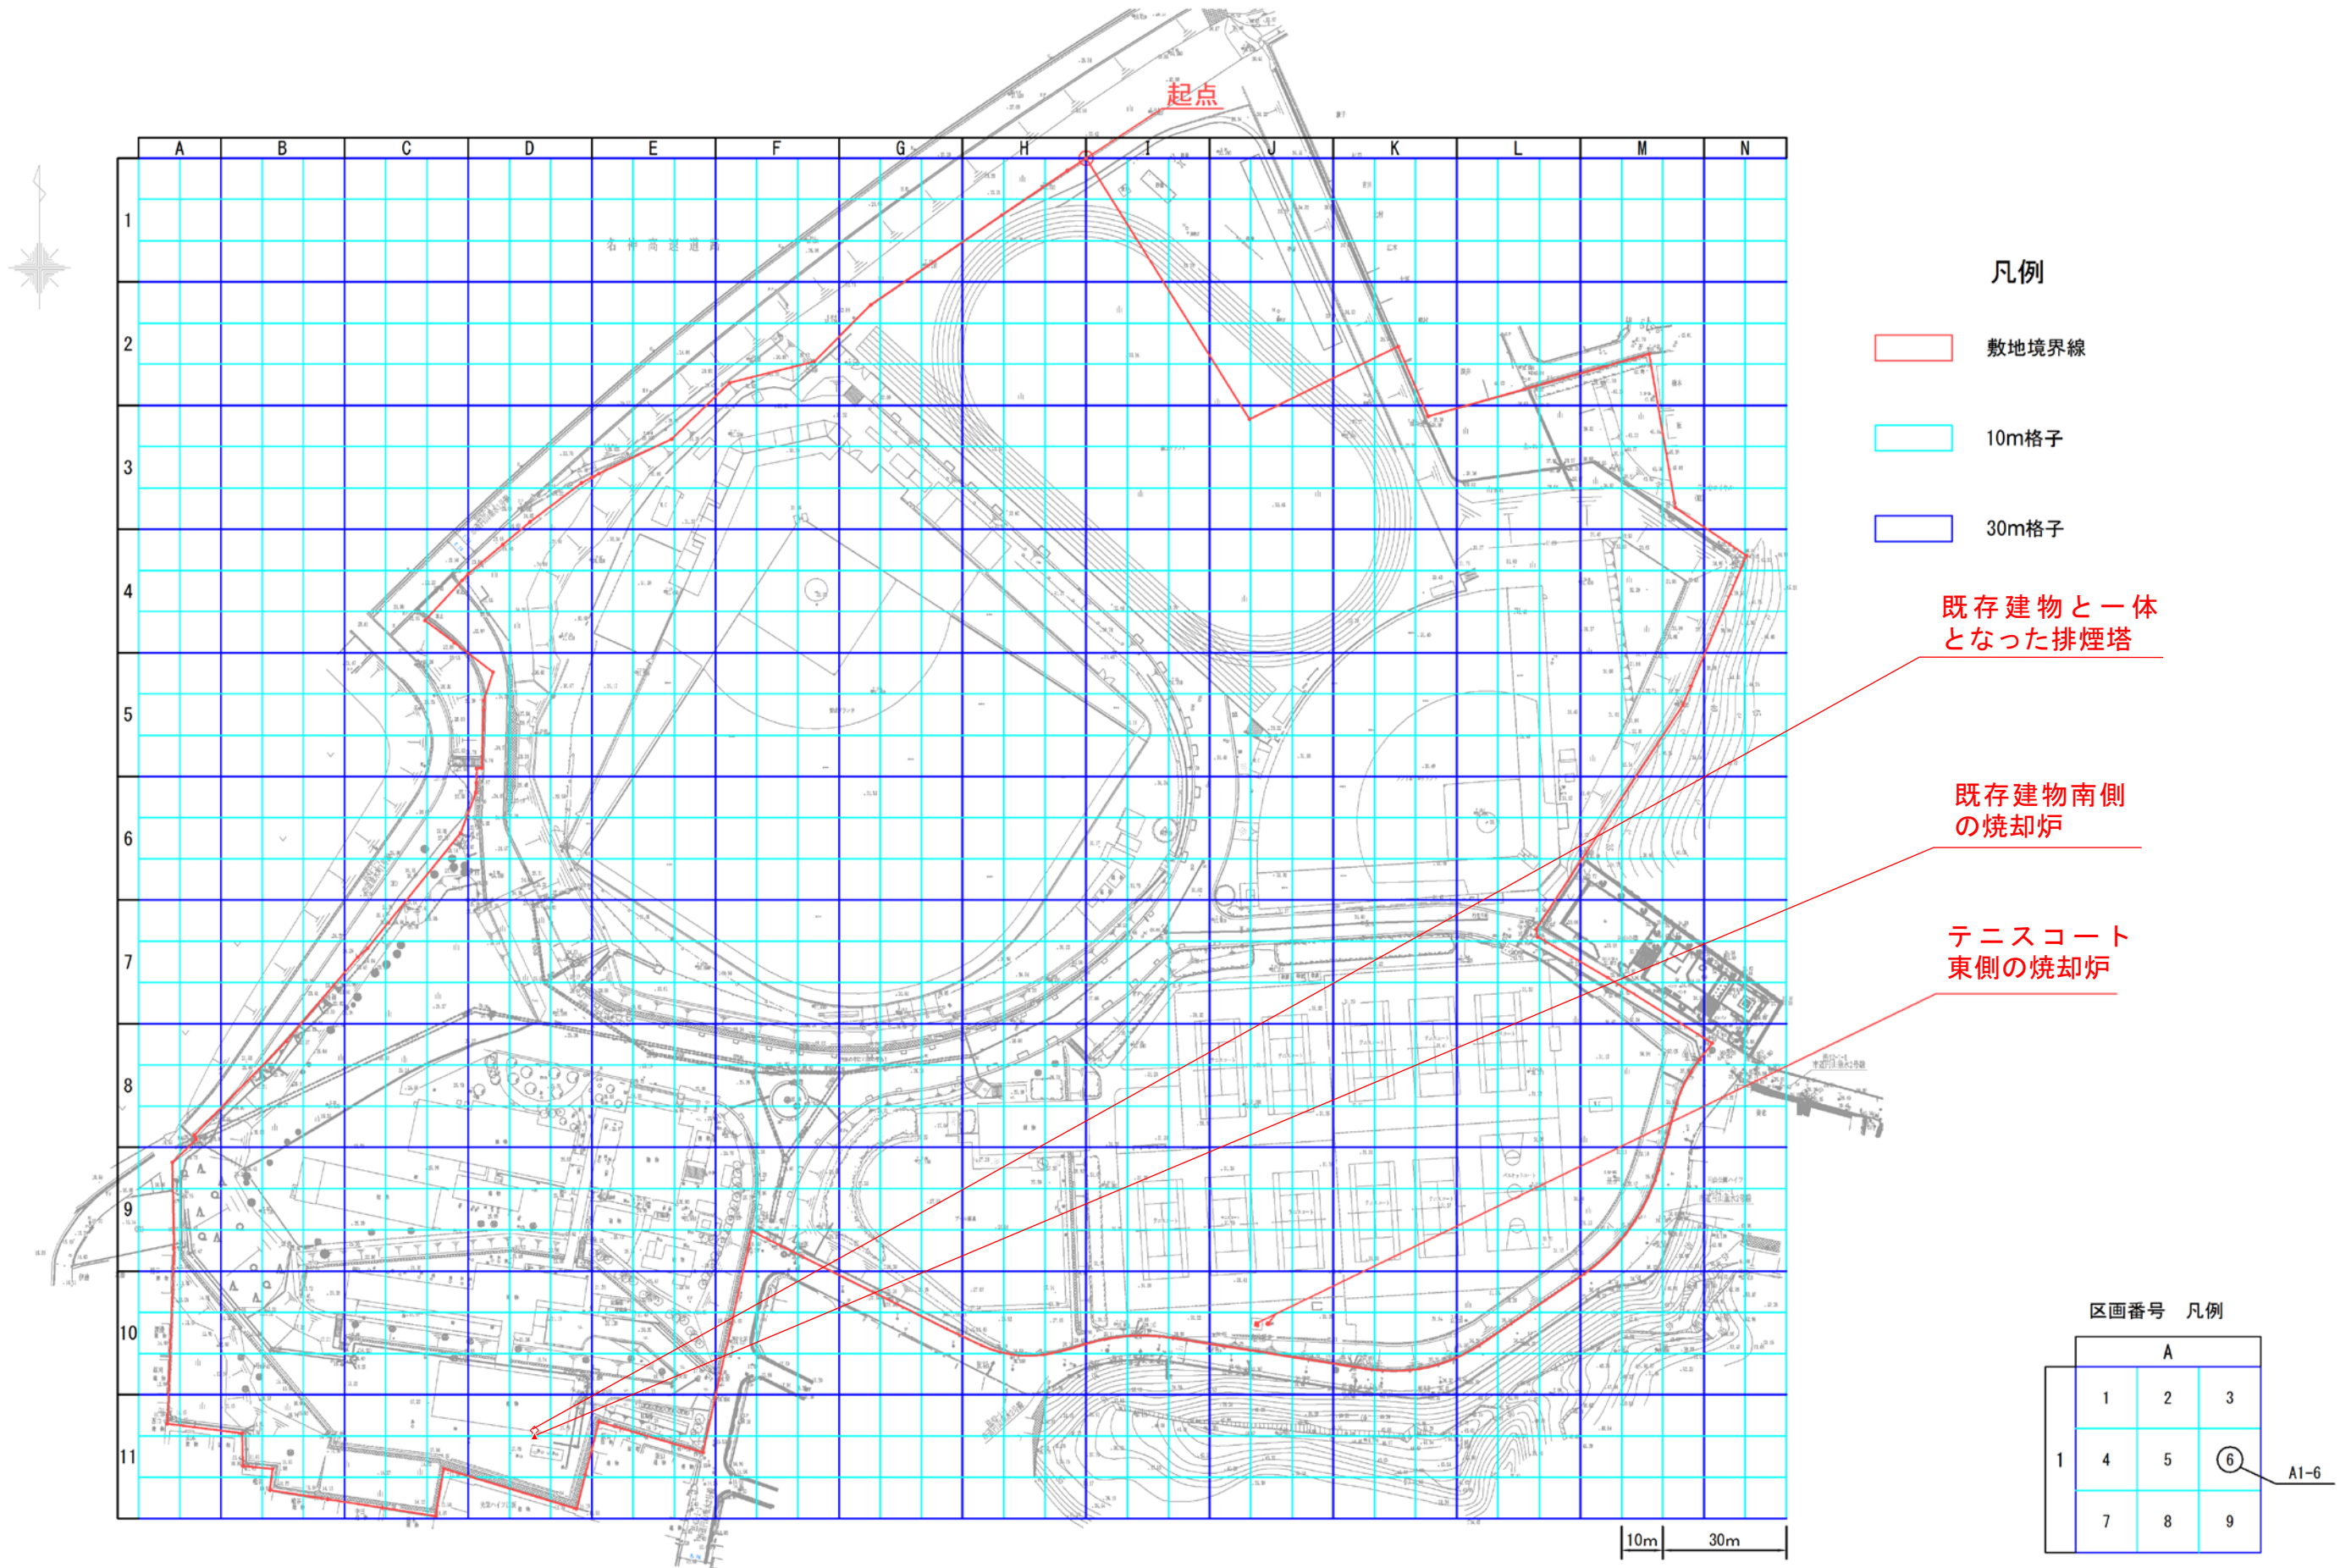
図12.6-2 焼却炉確認地点

- ・ 特定有害物質^{※1}及び管理有害物質^{※2}の使用等の状況については、事業計画地では野球グラウンド外野芝の管理として除草剤、殺菌剤の農薬が使用されていたが、市販されている農薬であり、「農薬取締法」（昭和23年7月1日、法律第82号）により審査がなされ登録されたものであった。また、使用の際には、適正な量を適正な方法で使用されており、薬品を大量に漏洩したことはない。
- ・ 焼却炉は、図12.6-2に示すとおり事業計画地内に3基存在する。
ヒアリングの結果、事業計画地内のテニスコート東側に存在する焼却炉は、少なくとも10年は使用しておらず、現在は使用されていない。使用当時は運動施設の維持管理のために剪定した樹木及び枯れ木の焼却を行っていた。
また、既存建物（サービス棟、昭和63年には存在する。）南側の焼却炉の使用については、長くて平成7年から平成9年の約2年間で、その後約20年は使用していない状態である。使用当時は既存建物周辺の維持管理のために剪定した樹木及び枯れ木の焼却を行っていた。それ以前に焼却炉は設置していない。当時の周辺の土間コンクリート及びアスファルト舗装は整備されてまだ新しく、草などは生えていなかった。
- ・ 既存建物と一体となっている排煙塔については、昭和43年の建築であり、施設給湯を目的としたボイラーの排煙のための施設であるが、排煙塔下部に鉄の扉付きの開口部があり、その中に焼却跡が存在し、燃え殻が確認された。なお、この排煙塔は、過去20年間は焼却の為に使用されていないが、それ以前のことについては不明である。
- ・ 廃棄物の埋設はない。

既存建物南側の焼却炉については、ヒアリングの結果及び平成7年の航空写真から、使用期間は焼却炉の製造年から、平成7年から平成9年の約2年間で、その後約20年は使用しておらず、使用されていたと思われる20年以上前に土間コンクリートの上に設置し、その周辺はアスファルト舗装で被覆した環境であった。現在は、草がコンクリートのひび割れから生育しているが、土間コンクリート厚から考えてダイオキシン類による土壤汚染の可能性は低いと考えられる。

また、既存建物と一体となっている排煙塔については、施設給湯を目的としたボイラーの排煙のための施設であるが、排煙塔下部に鉄の扉付きの開口部があり、その中に焼却跡が存在し、燃え殻が確認された。なお、この排煙塔は、過去20年間は焼却の為に使用されていないが、それ以前のことについては不明である。現存する燃え殻を採取し、ダイオキシン類の調査分析を行った結果は表12.6-5に示すとおり、土壤含有量の基準値を下回っていた。

地歴調査の結果から、ダイオキシン類による土壤汚染の可能性は低いと考えられるが、上記記載の通り、排煙塔下部から確認された燃え殻の原因であると考えられる20年以上前の排煙塔の使用方法が不明であることから、ダイオキシン類による土壤汚染の可能性がないとは言いきれないため、「大阪府生活環境の保全等に関する条例」（平成6年3月23日、大阪府条例第6号）に基づき、土壤汚染状況調査を実施する予定である。

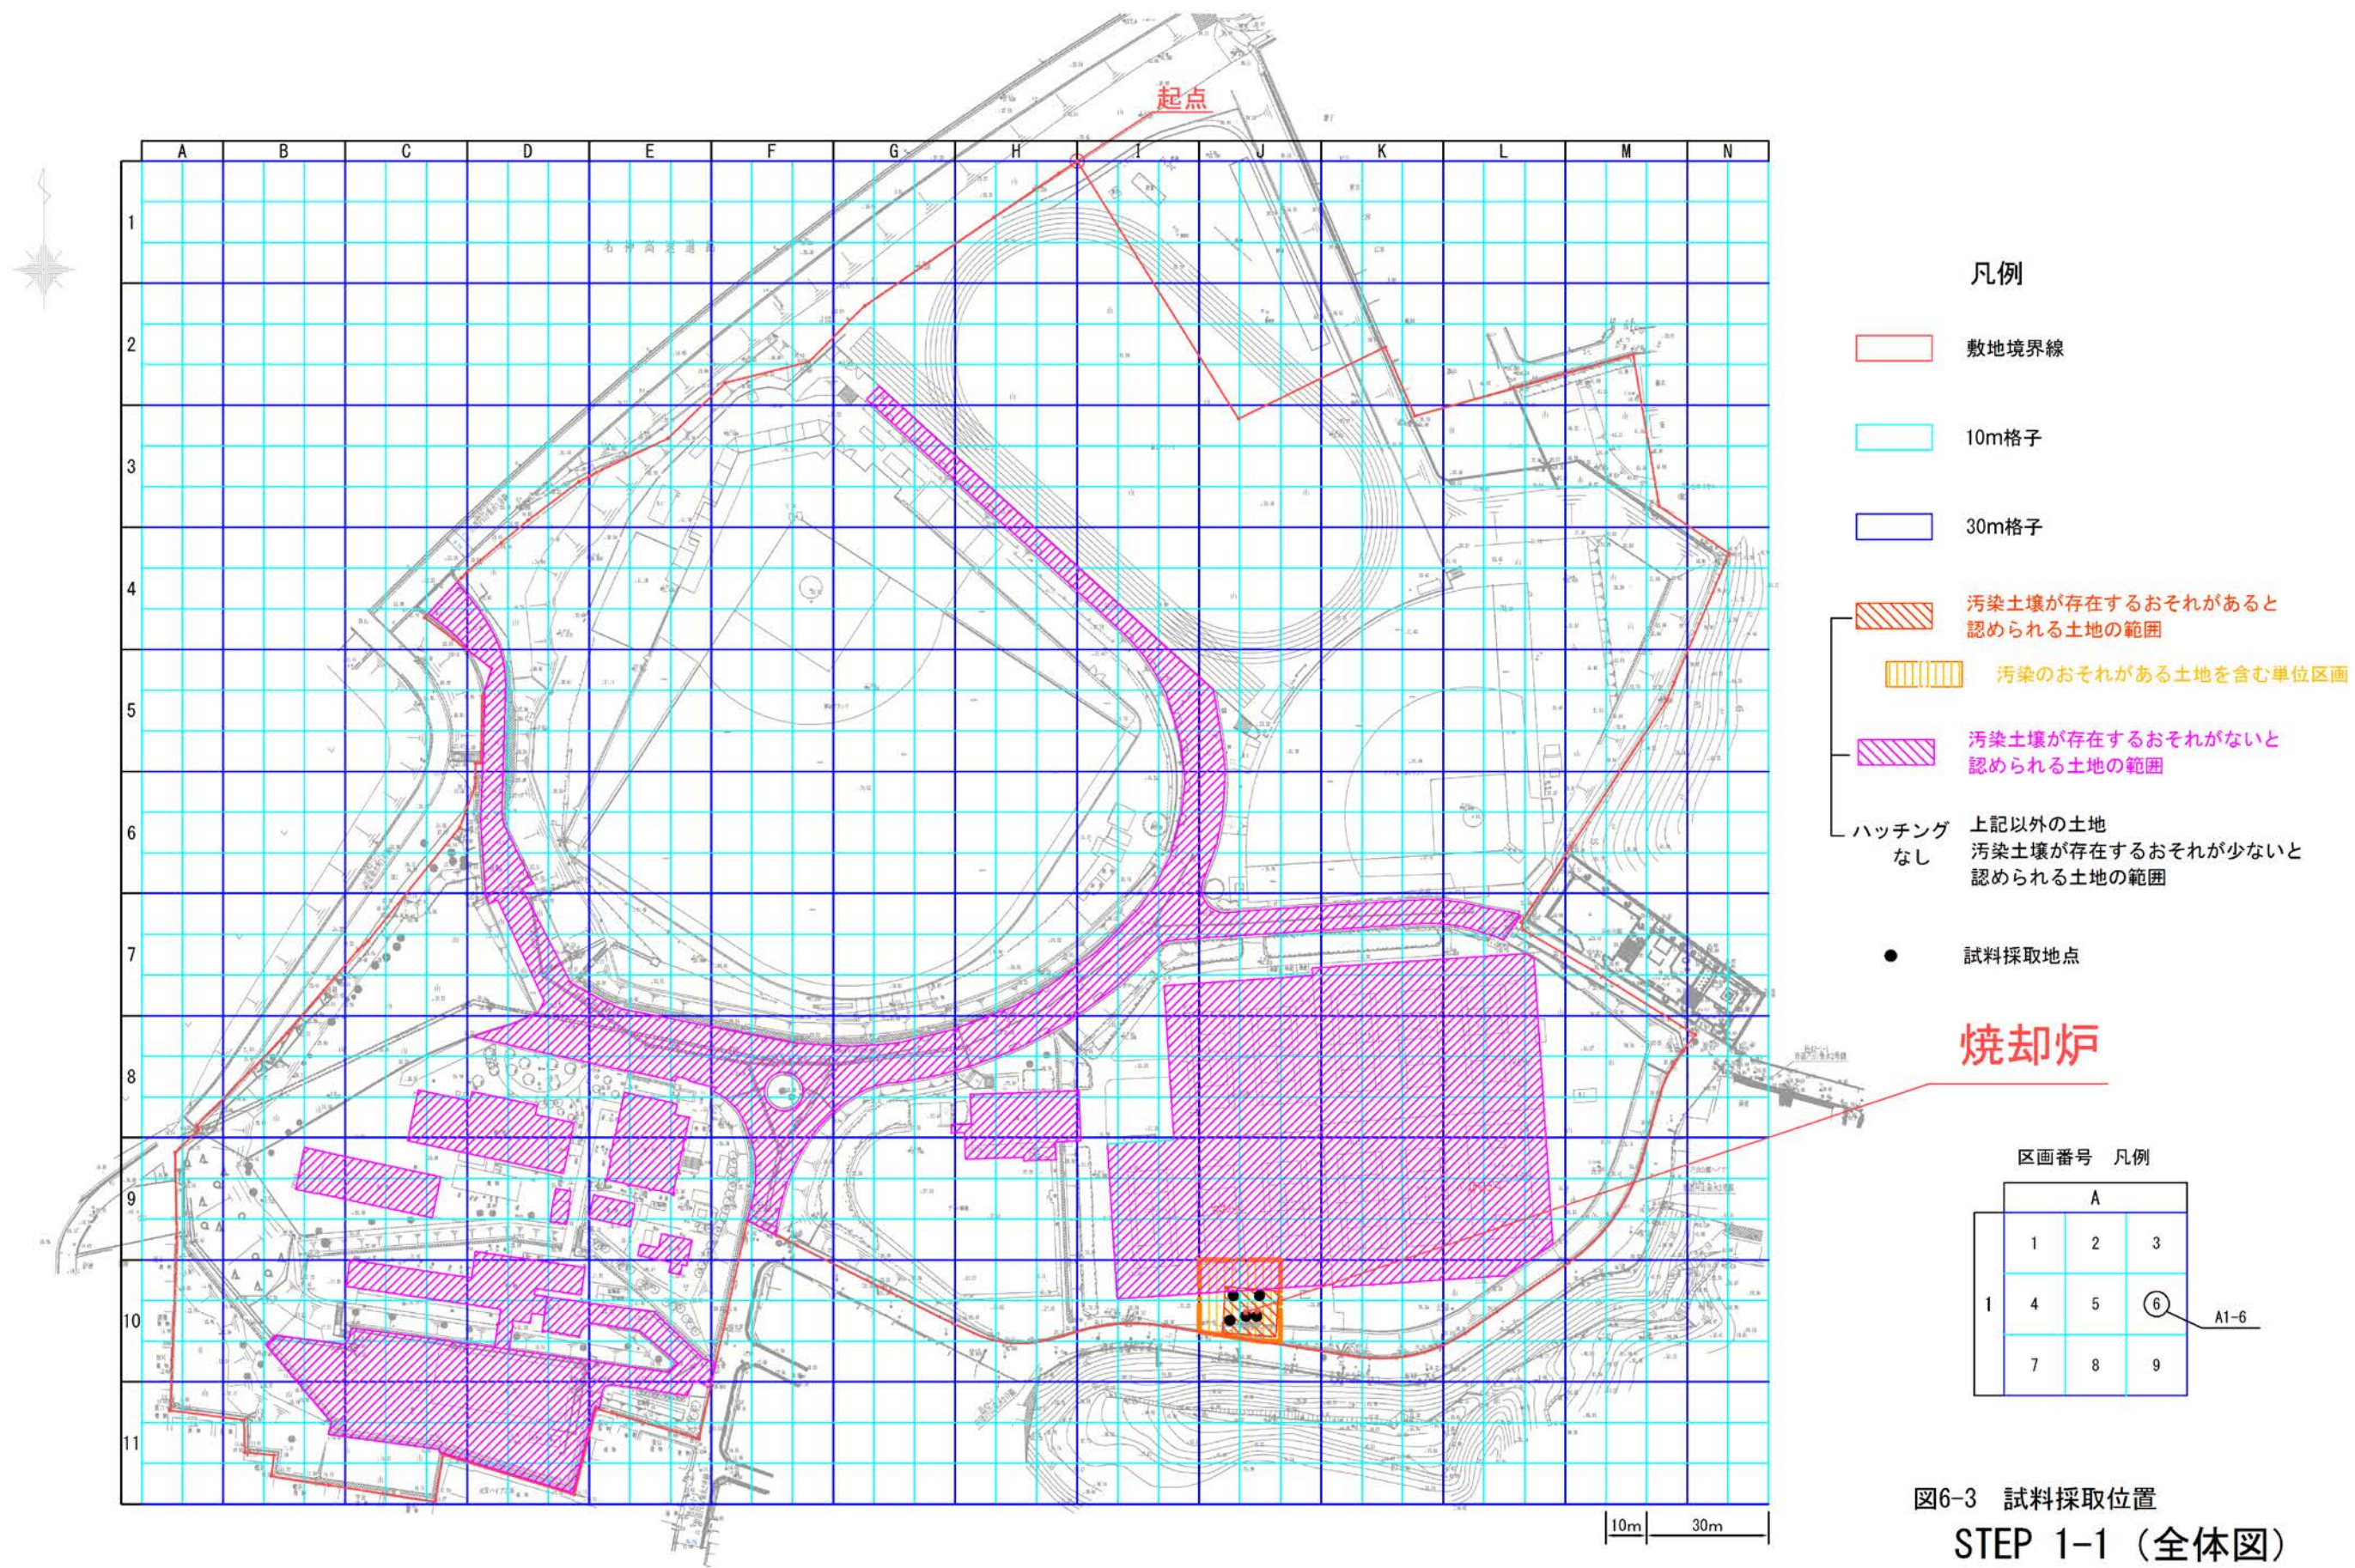
図12.6-3 汚染土壌のおそれの区分及び試料採取位置図

土壌汚染が存在する「おそれのある土地」は焼却炉（ダイオキシン特定施設）から周辺5mまでの土地とし、それ以外で、建築物で隔離された土地や舗装等に覆われた土地を除いた土地を土壌汚染の「おそれが少ない土地」とした。また、建築物で隔離された土地や舗装等に覆われた土地については、土壌汚染の「おそれのない土地」とした。なお、焼却炉の北側にあるテニスコートは履歴調査の結果、焼却炉が利用されていた時期は適切に舗装され、維持管理されており、焼却灰が土壌へ浸透する可能性がないことから、土壌汚染の「おそれのない土地」とした。

土壌試料の採取は、土壌汚染が存在するおそれがあると認められる土地の範囲の表層5cmの土壌について5地点混合方式で実施した。採取試料の分析結果は、表12.6-4に示すとおりである。

ダイオキシン類の分析結果は、42pg-TEQ/gであり、「大阪府生活環境の保全等に関する条例」に基づくダイオキシン類土壌含有量基準に適合していた。
