## 12. 15. 文化遺産

### 12. 15. 1. 現況調査

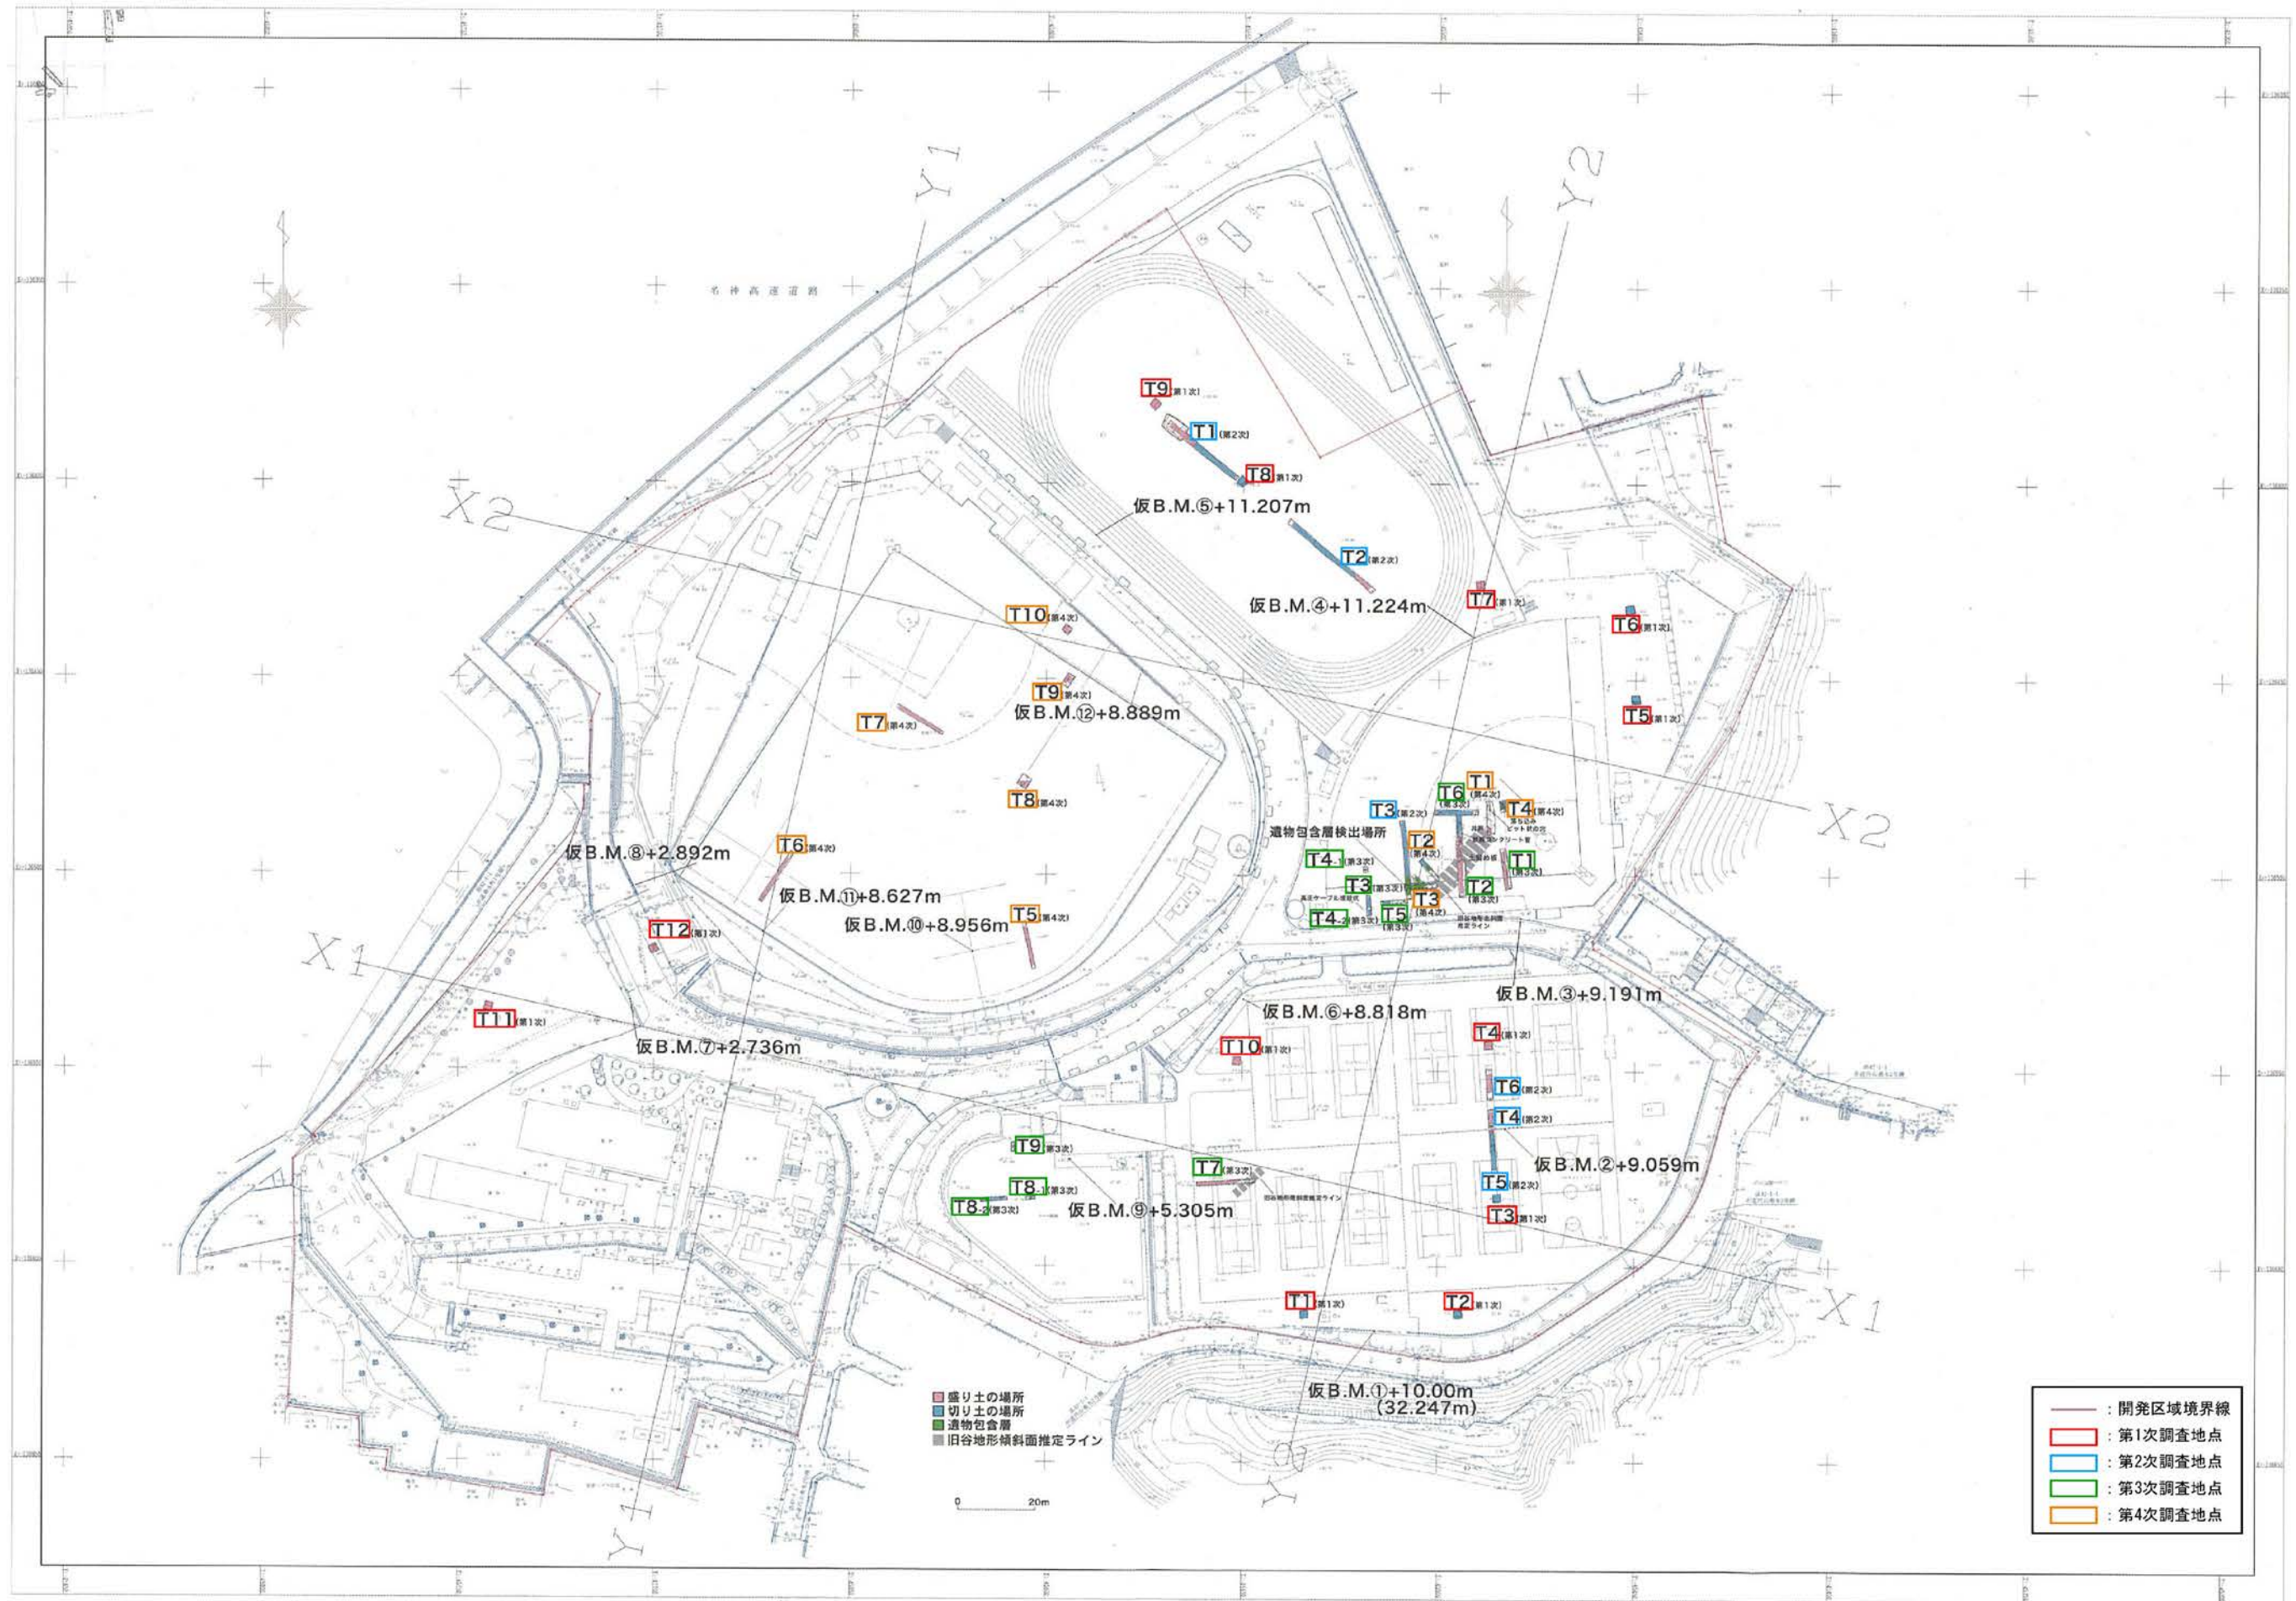
図12.15-2(1) 調査トレンチ配置図

既存資料調査の結果、事業計画地には垂水遺跡（旧石器時代～中世）の北西部分が存在することから、吹田市教育委員会と文化財保護に基づく協議を行い、吹田市教育委員会に埋蔵文化財確認調査を依頼した。野球場及び付随施設が使用中であったことや既存建築物の位置を勘案したうえで、これまでに4回の確認調査が実施されている。確認調査の実施日は表12.15-4に、調査トレンチの配置図は図12.15-2に示すとおりである。
